# Záchrana unikátních štukových dekorací

Renesanční a barokní štukové dekorace a sochy z rukou umělců od Luganského jezera nalezneme na stovkách uměleckých památek v České republice. Některé z nich potřebují čas od času zásah restaurátorů. Na záchraně jednoho uměleckého klenotu evropské kultury se nyní společně podílejí dvě univerzity z České republiky a Švýcarska.

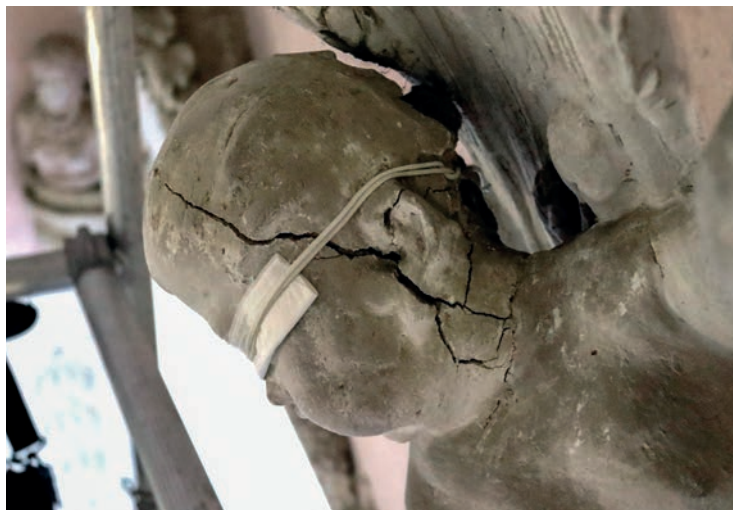
Baldassarre Fontana podobně jako řada jiných umělců přidával do jádrové omítky sádro. Díky této příměsi se mu lépe modelovalo a štuková hmota rychleji usychala. V tom je však kámen úrazu. Sádra patří k hydrofilním materiálům, tj. přitahuje vodu. Když vlhkost či voda pronikne prasklinami, často i mikroskopickými, které se stářím vytvářejí ve stěnách a dekoracích, k jádrové omítce, sádra vodu k sobě naváže. Jenže jádrová omítka se sádrou přímo obaluje kovové armatury! A ty po určité

Kvůli zkorodovanému železu uvnitř se štukovému andělovi rozpukla hlava. Foto provizorní fixace před restaurátorským zásahem.

době začnou korodovat a pomalu ztrácejí nosnou funkci. To se stalo v Arcibiskupském zámku v Kroměříži, kde některé štukové dekorace na klenbách visí na zkorodovaných železných armaturách, takže hrozí zřícením a nevratným poškozením této výjimečné památky.

posílit korodované kovové armatury uvnitř štuků pomocí nekorodujících materiálů jako například tyčí ze skelných vláken. Cílem bude zajistit stabilitu cenných štukových dekorací s co největším ohledem na zachování autenticity umělecké výzdoby a reverzibility restaurátorského zásahu.

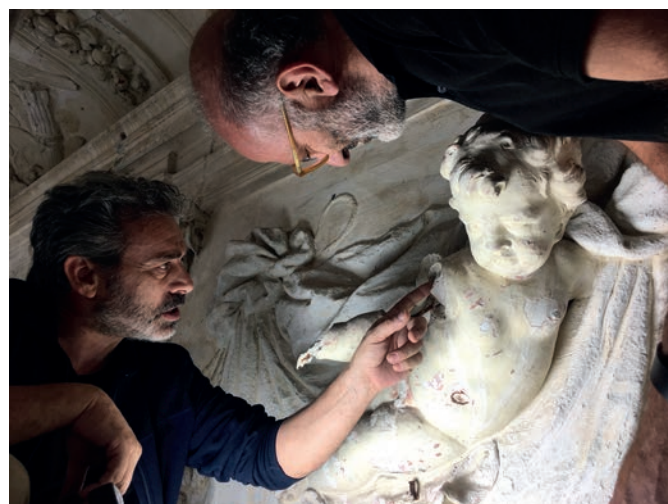
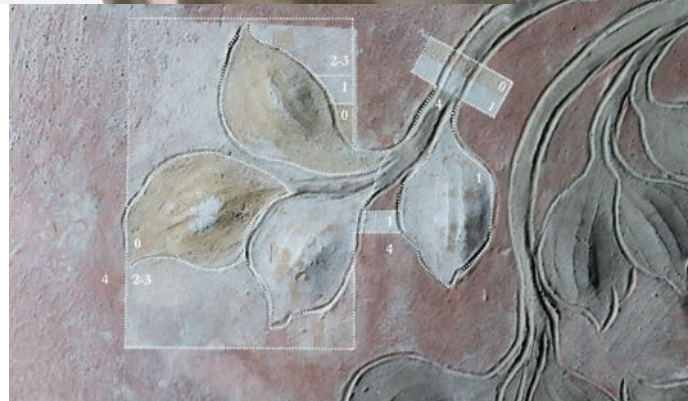
Studenti prováděli rovněž zkoušky čištění povrchů pro určení původní barevnosti.
